RELATÓRIO DE VISTORIA

# Vistoria de entrada — Detalhada

Imóvel de exemplo — Rua Exemplo, 123, Blumenau

Cozinha

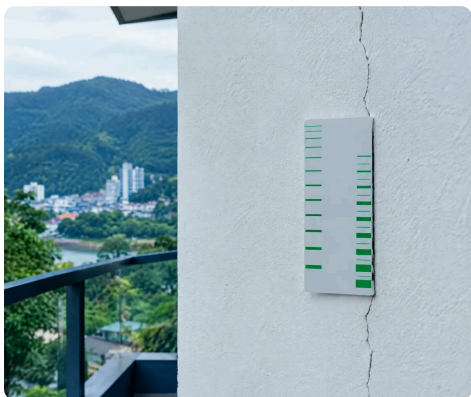
1 · Fissura no reboco — Sala, parede sul

Média

Medida 0,4 mm de abertura × 38 cm de extensão  
Instrumento Fissurômetro e trena a laser  
Fotos 01.12 a 01.15 · 14/03/2030 09:18  
Observação Fissura existente na entrada; registrada para comparação na saída.
